## **Richmor 3G MDVR s GPS Tracking 3G v reálném čase nahrávání MDVR, MDR500**

## 3G MDVR Specifikace

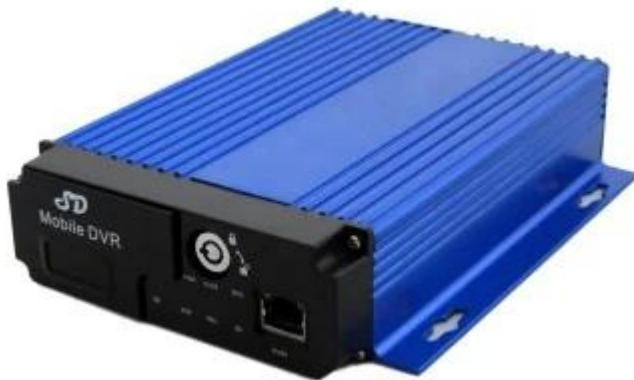
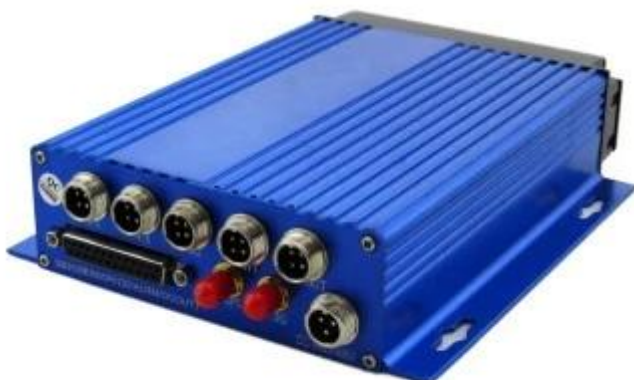
### **3G MDVR** Obrázky

500 série: celá velikost 177 (L) X41 (H) x147 (W) mm; Čistá hmotnost: 1 kg
