Richmor 3G MDVR con seguimiento GPS 3G en tiempo real de grabación MDVR, MDR500

3G MDVR Especificación

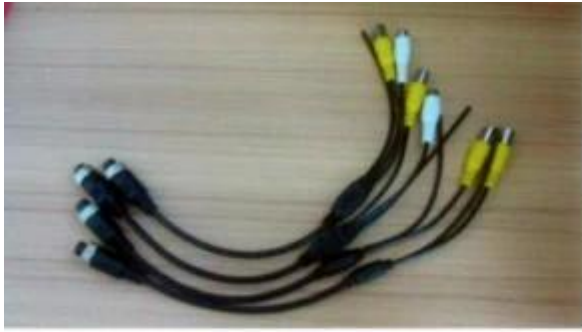
AV Input Cables

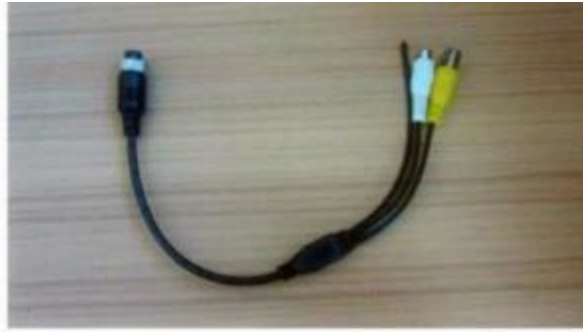
AV Output Cable

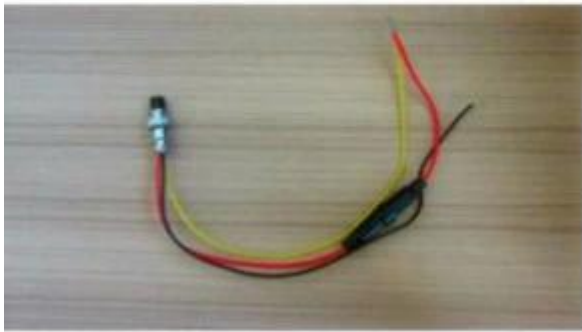
Power Cable

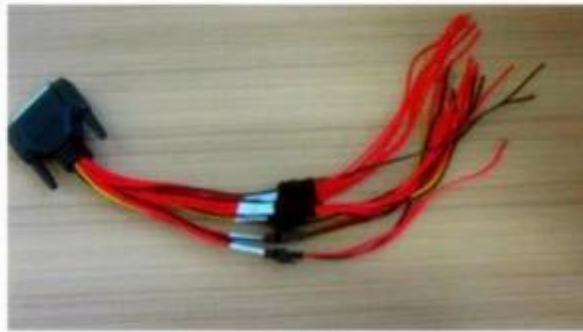
IO Cables

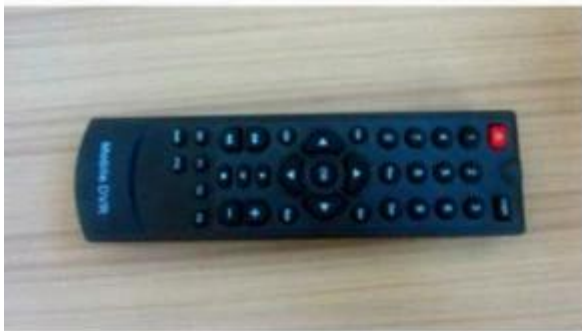
Remote Control

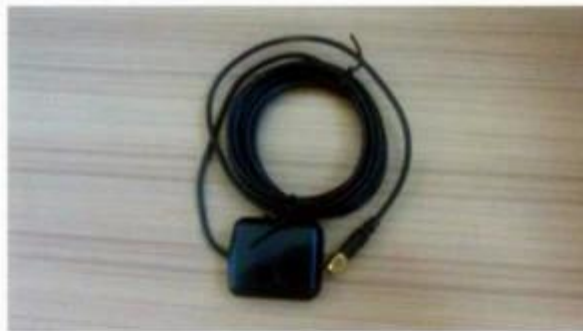
GPS Antenna
